# Rapport

Accident survenu le **13 août 2010**  
sur l' **aérodrome de Paris Le Bourget (93)**  
à l' **avion Dassault Aviation Mystère Falcon 50**  
immatriculé **F-HAIR**  
exploité par **Natixis Lease SA**

**BEA**

Bureau d'Enquêtes et d'Analyses  
pour la sécurité de l'aviation civile

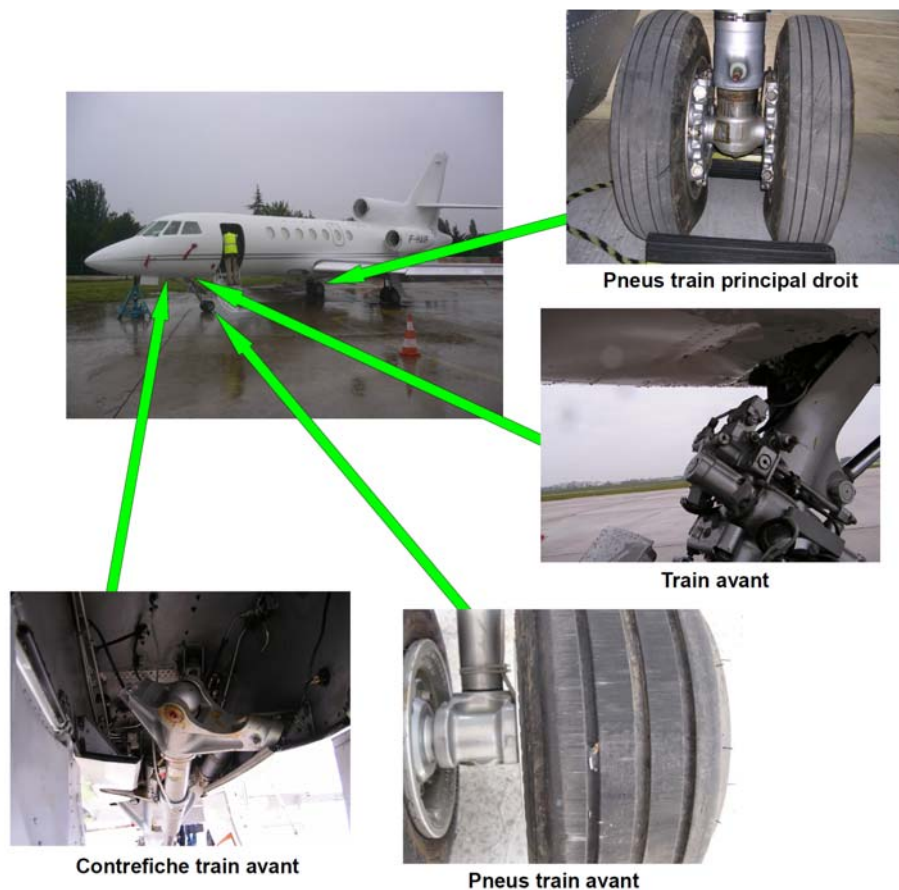
Figure 2

Le train avant et trois cadres du fuselage sont endommagés. L'examen de l'avion a permis les constatations suivantes :

- effacement vers l'arrière du train avant sous le fuselage entraînant un endommagement de la structure avec enfoncement du cadre 7 par le boîtier de recopie fixé sur le train ;
- zone déformée autour des deux articulations de contrefiche avec attache de vérin cassée et perforation entre les cadres 3 et 4 sur les deux poutres de train avant ;
- présence de criques et de déformations entre les cadres 7 et 9 sur les parties inférieures du fuselage ;
- traces de dérapage sur les deux pneus du train avant avec crevaison du pneu gauche ;
- bande de roulement légèrement endommagée sur les quatre pneus du train principal avec traces de dérapage sur le pneu intérieur droit et d'usure plus prononcée sur le pneu extérieur droit.

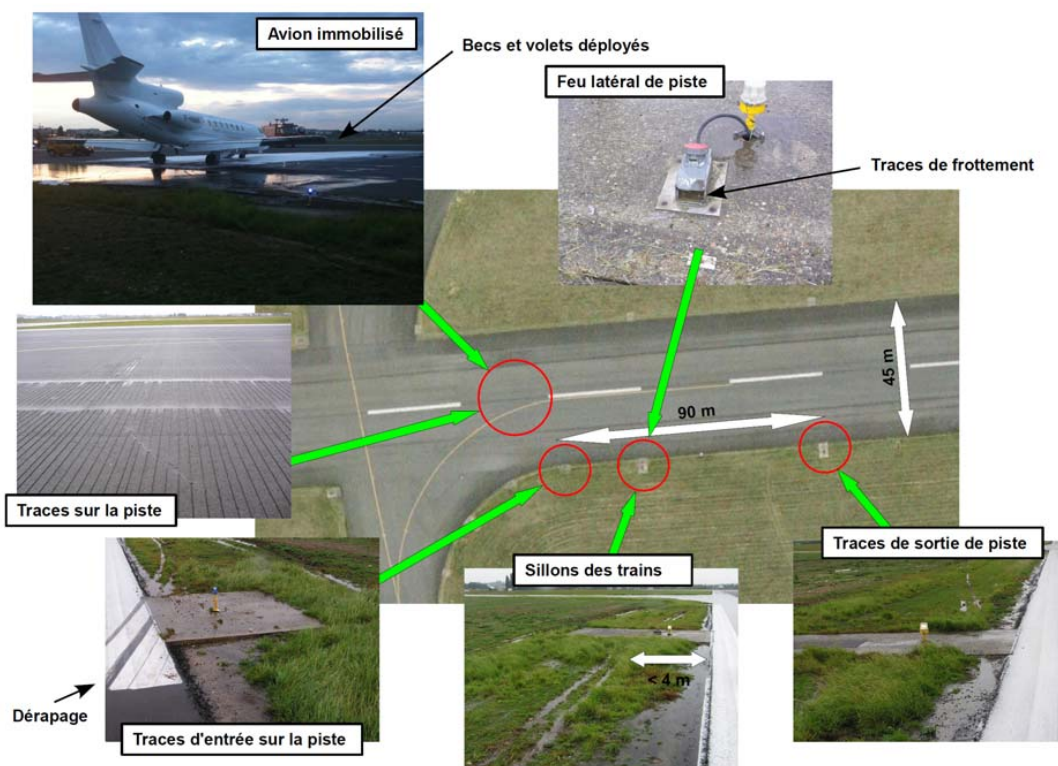
Figure 6

Les traces de gomme des pneus du train principal et de sillon du train avant sur la piste montrent que l'avion s'immobilise à 90 degrés de l'axe de piste à environ 250 mètres de son extrémité.

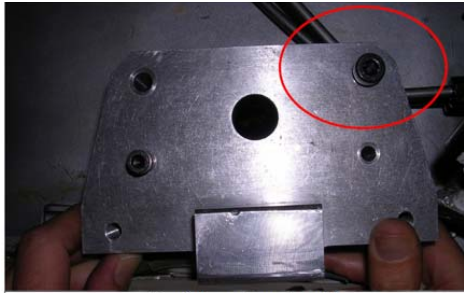
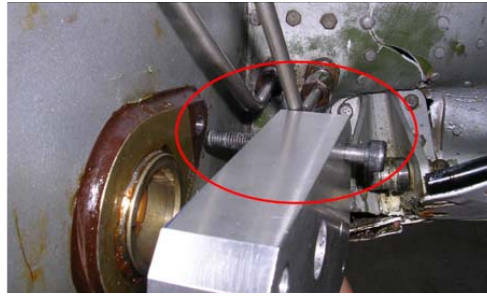
Essai de montage du guide avec les conduites hydrauliques de freinage en secours connectées

L'usineur spécialiste qui fait le réalésage dispose d'un guide qui assure la fixation et le positionnement correct de l'outillage de coupe. La déconnexion des deux conduites du système de freinage secours est nécessaire pour laisser l'espace suffisant au montage de ce guide de réalésage (voir figure 7).

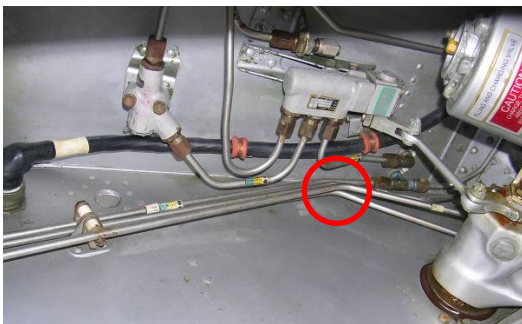
Montage inversé

L'enquête a montré que deux conduites hydrauliques du système de freinage de secours avaient été inversées à la suite d'actions de maintenance, ce qui a provoqué une inversion des commandes lors du freinage et la sortie de piste. L'enquête a aussi montré que non seulement les procédures pendant et après les opérations de maintenance, mais aussi les vérifications effectuées par l'équipage n'ont pas permis de déceler cette inversion.

Une fois le réalésage effectué, et le guide retiré, chaque conduite peut être montée indifféremment sur les deux positions. Cependant une certaine résistance est ressentie lors de la connexion de la conduite hydraulique d'alimentation du freinage secours gauche sur la position qui correspond à la ligne d'alimentation du freinage secours droit.

Un examen visuel ne garantit pas de détecter facilement l'inversion de la connexion.
